## Byggtermografirapport

**Kontrollsted:** Gml. Helvikvei 84, Nesodden.

Tetthetsmåling og termografianalyse av klimaskjermen, vinduer, dører, gjennomføringer og sammenføyninger. Byggeår 2010-2011. Produsent: Drammen Hus. Byggmester: H.P. Krane

## Tetthetsmåling Nr: 2011-02-16-1

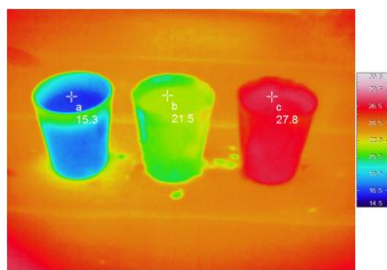
Vannglass med stigende temperaturer.

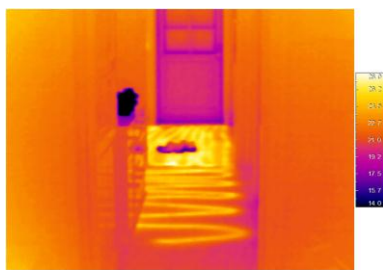
Varmekabler under fliser.

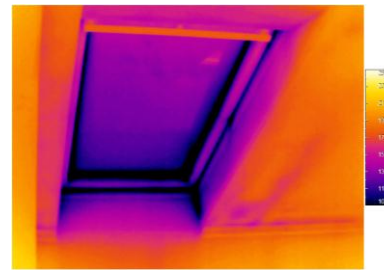
Luftlekkasjer fra karm og fuktighet bak kledning.

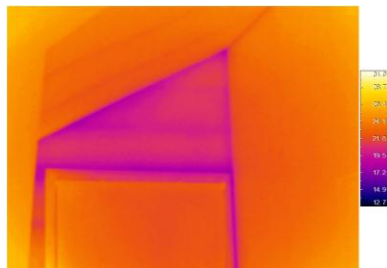
Redusert isolering over utgangsdør.

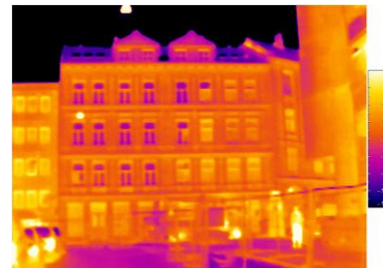
Kontroll av fasade

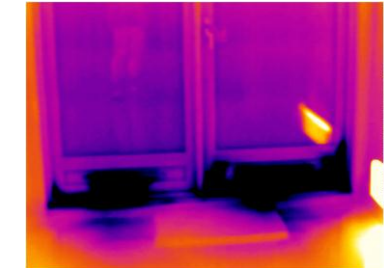
Luftlekkasjer

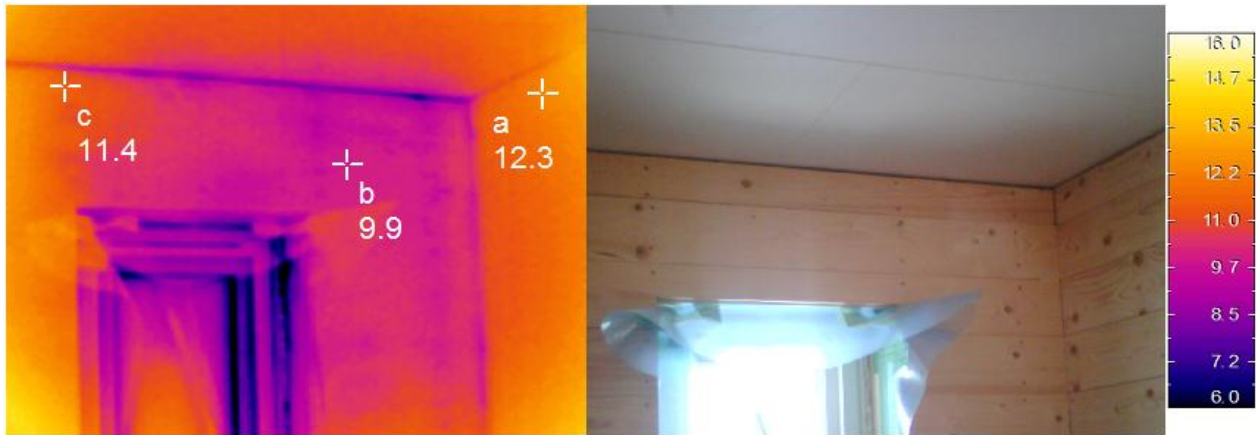
Bilde 1. Bad.

Rupanel med spiker/skruefester gir mindre utslag på temperaturen på yttervegg.

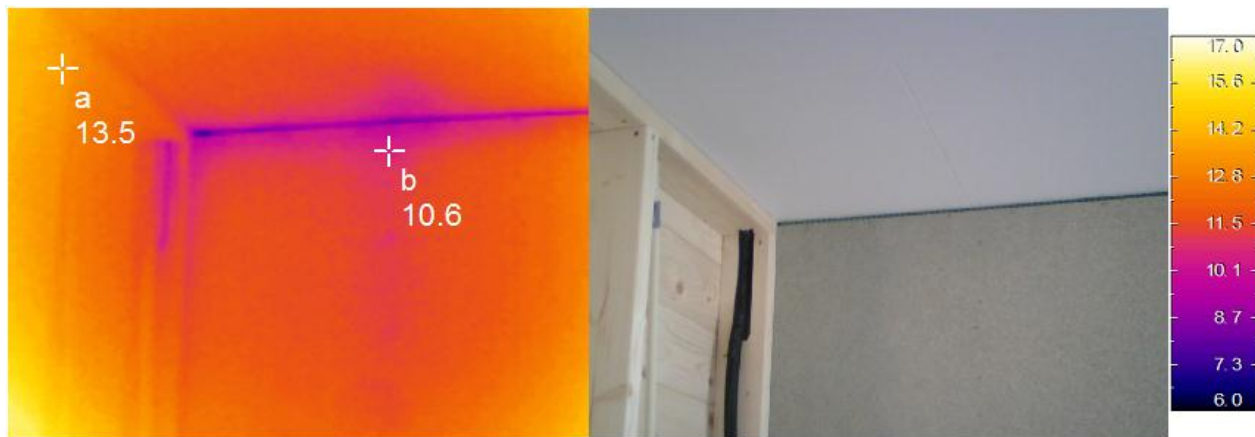
Bilde 2.

Bra

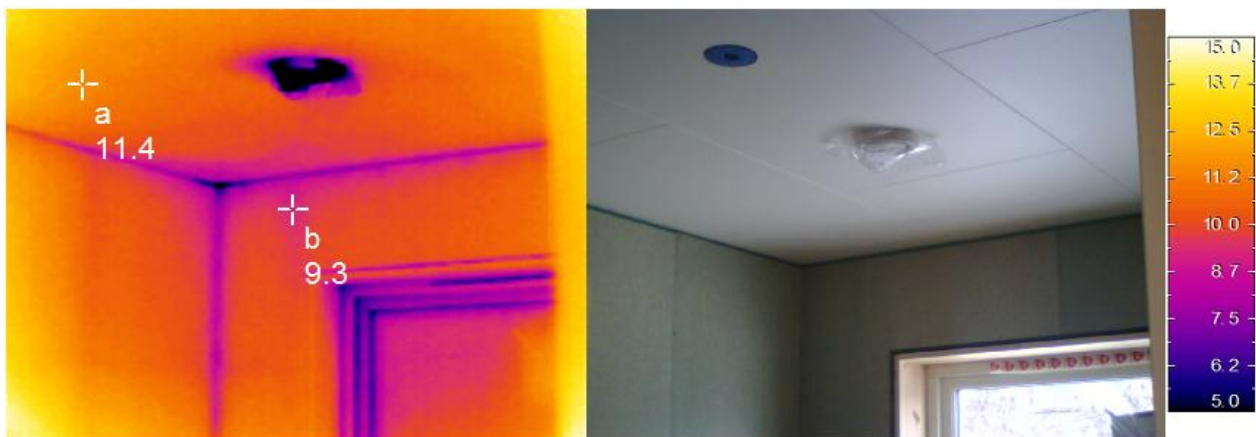
Bilde 3.

Bra

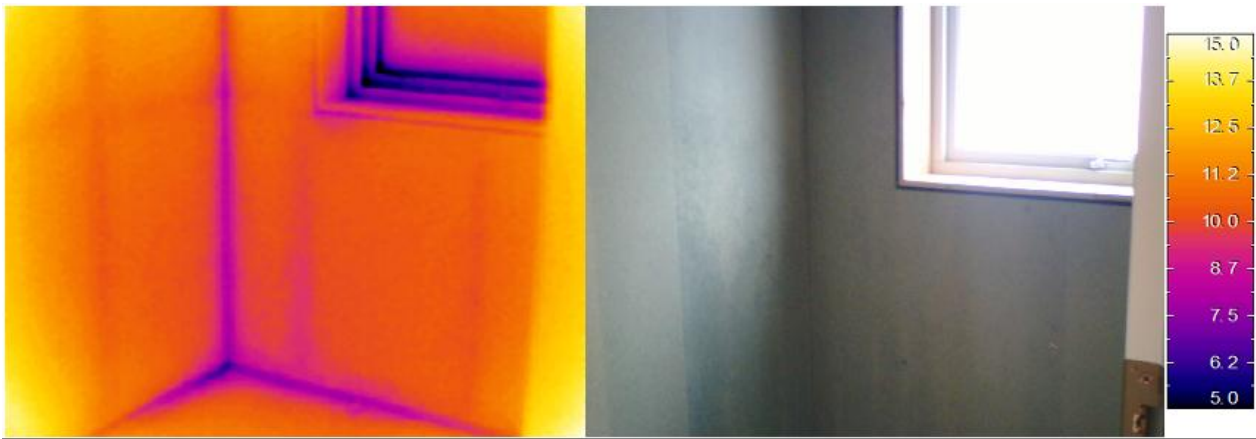
**Bilde 4.**

Bra

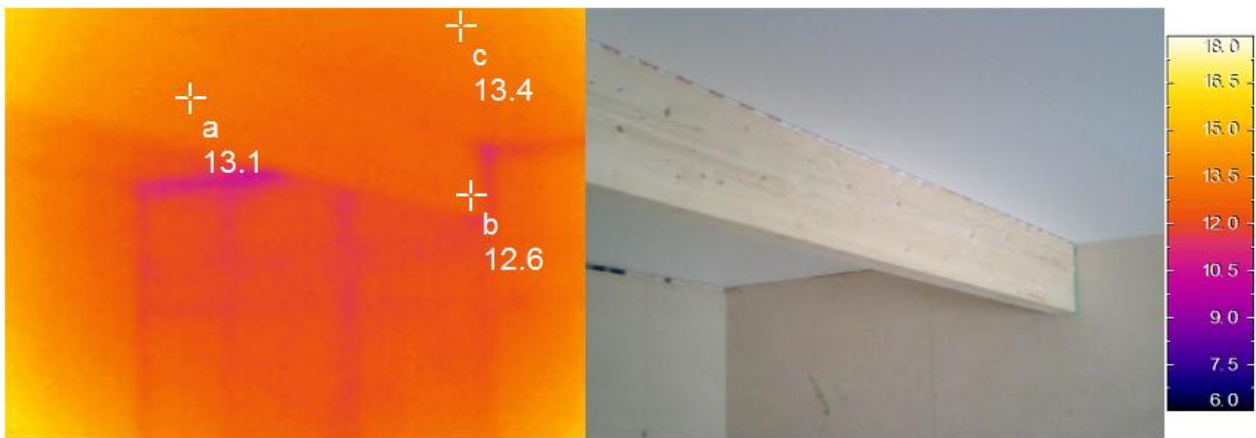
**Bilde 5.**

Bra

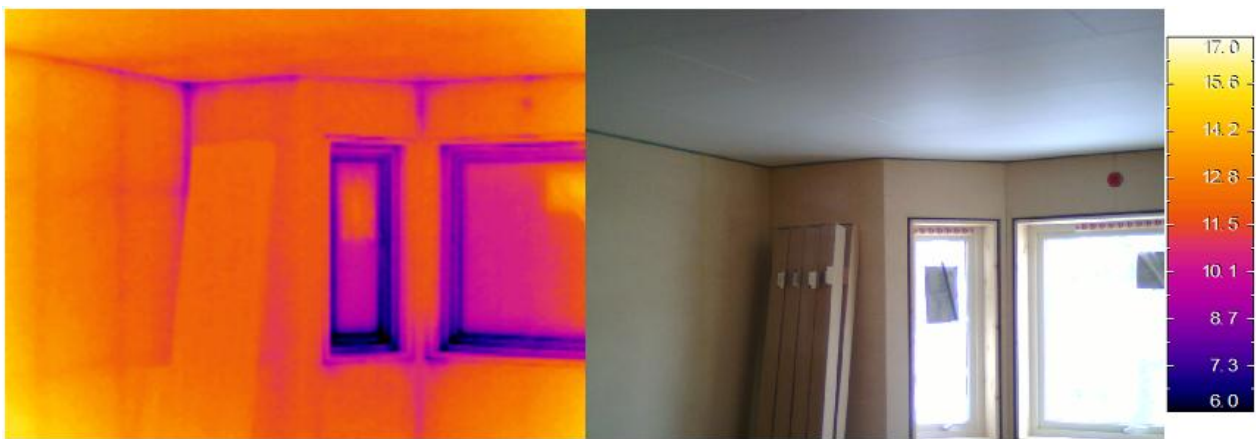
**Bilde 6.**

Bra

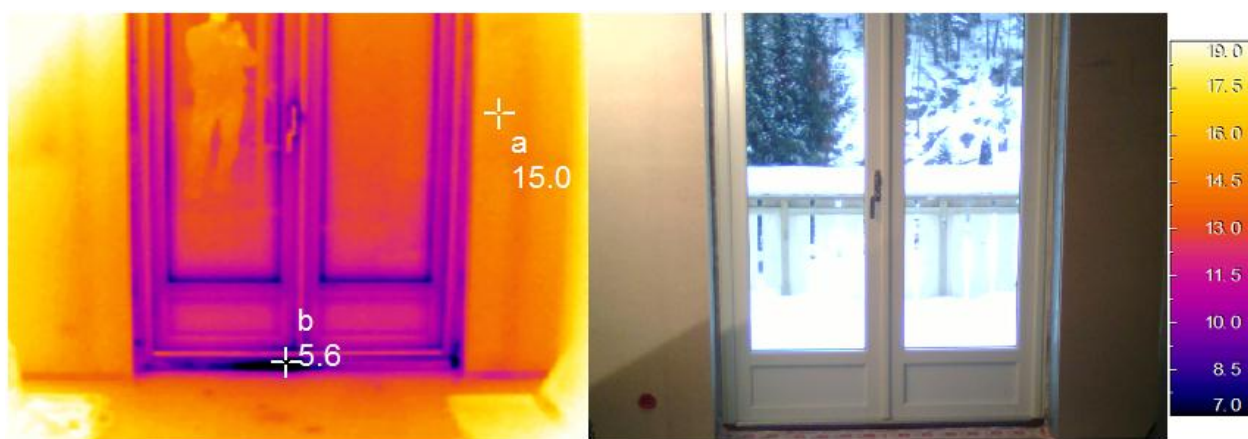
Bilde 8.

Et punkt (b) under terskel med redusert dytt/isolasjon/tetting, ellers bra.

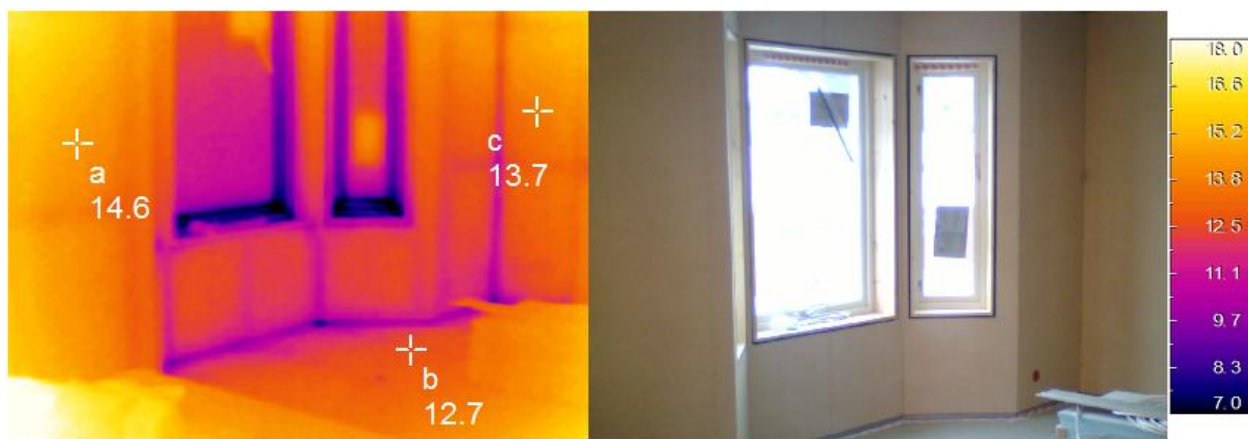
Bilde 9.

Etasjeskille og bjelker har lavere temperatur, normalt. Bra.

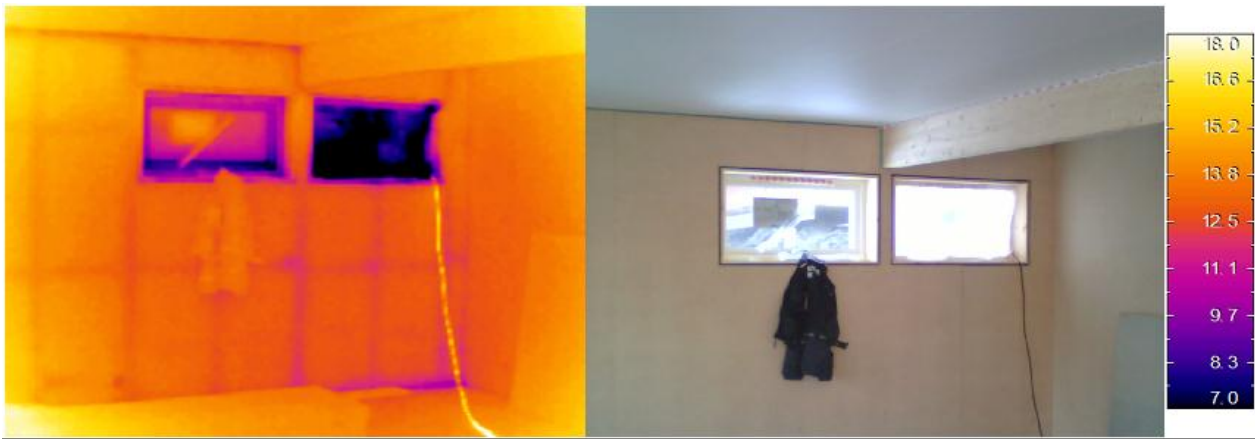
Bilde 10.

Bra. Høyre vindu har provisorisk strøm kabel, kun tett med teip.

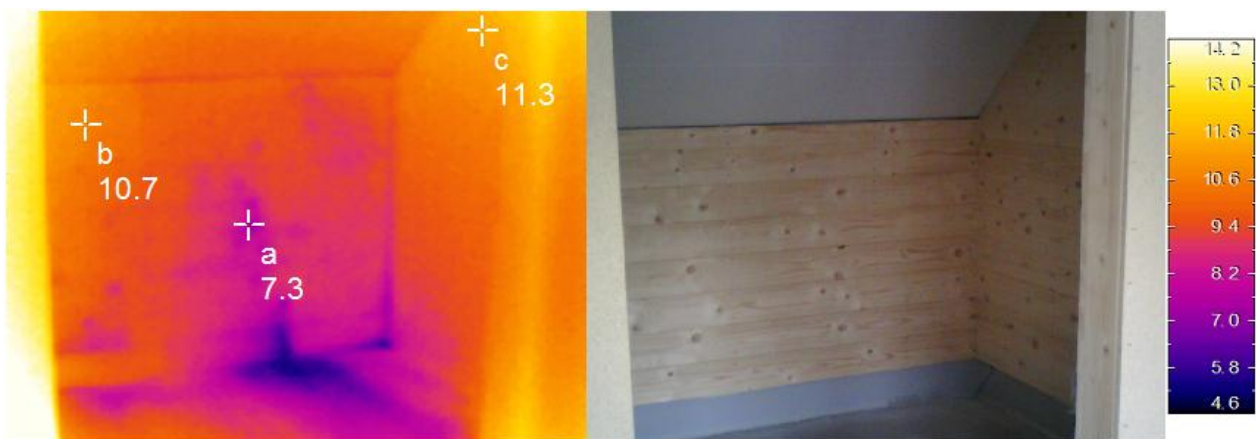
Bilde 11. Bad, 2 etg.

Ref. bilde 1. Utslag på gulv er fukt i ny betong.

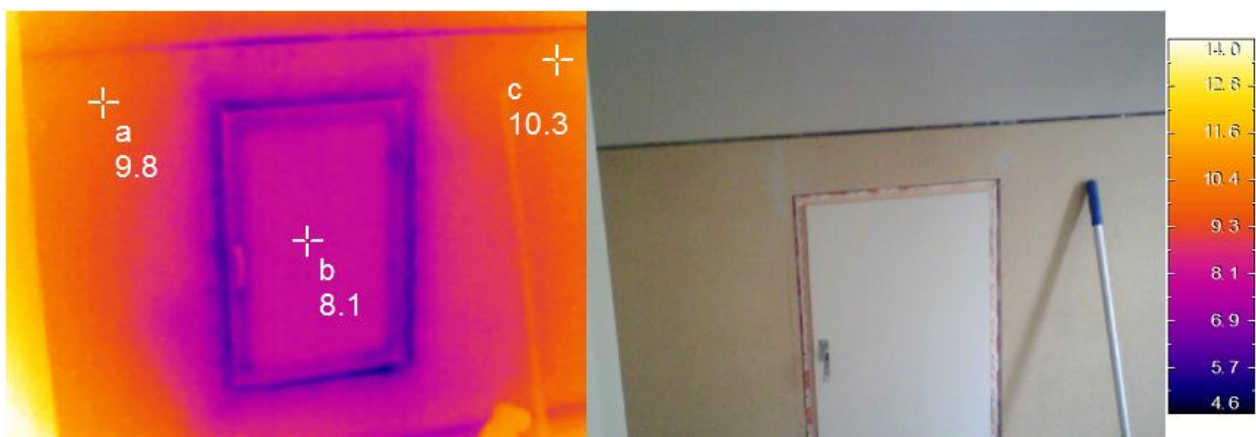
Bilde 12. Sov1, 2 etg.

Mindre luftlekkasjer rundt hengsler / dørblad med redusert isolasjon. Luftlekkasjene er vanskelig å se siden luftstrømmen ikke treffer noen flate partier.

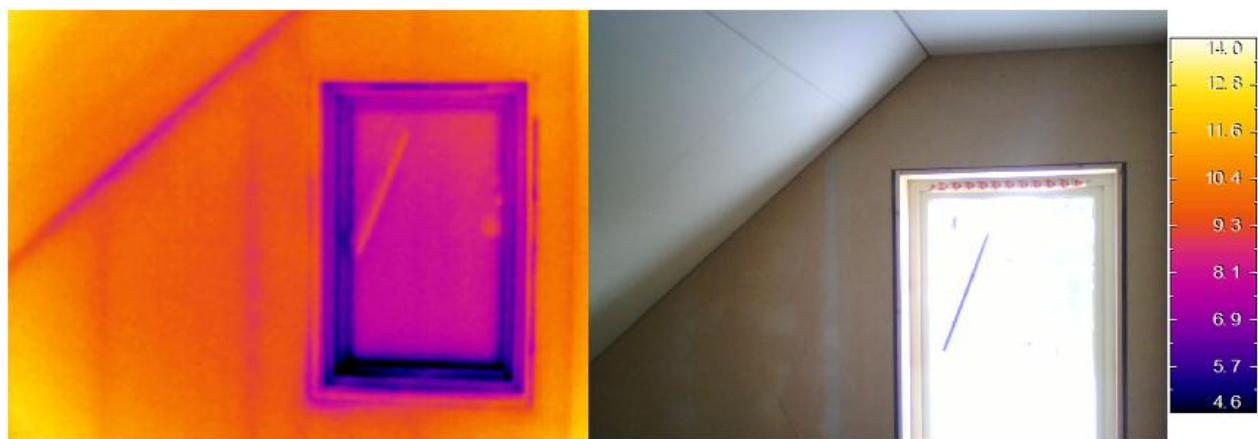
Bilde 13. Sov1, 2etg.

Bra

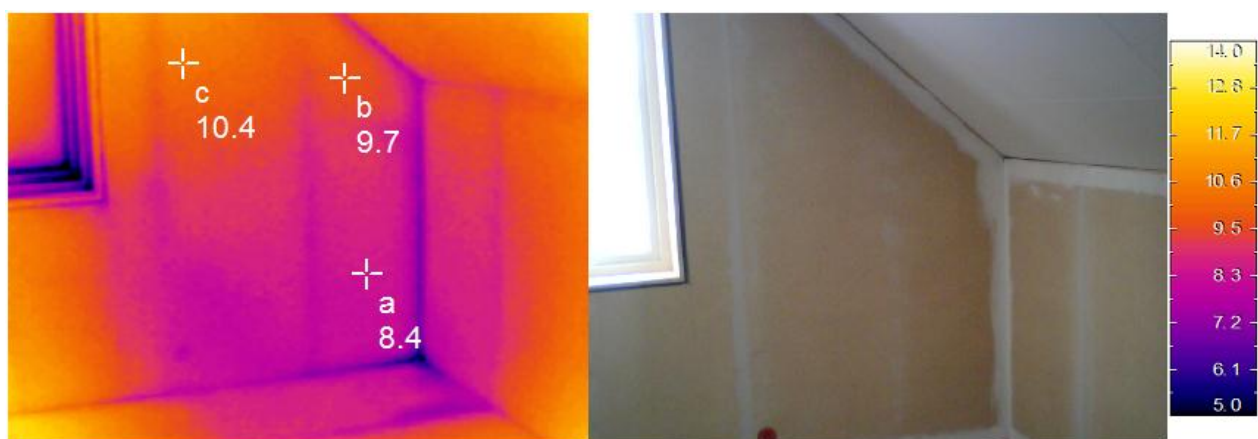
Bilde 14. Sov2, 2etg.

Hjørne effekt, yttervegg-kaldloft. Mulig mindre luftlekkasje i overgang vegg-gulv mot hjørne. Ellers bra.

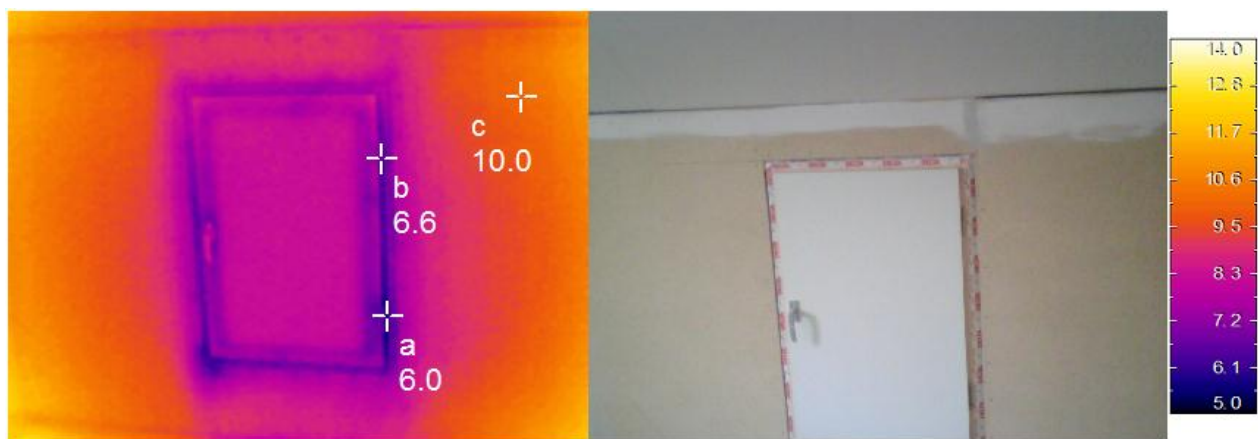
Bilde 15. Sov2, 2etg.

Mindre luftlekkasjer rundt hengsler / dørblad med redusert isolasjon. Luftlekkasjene er vanskelig å se siden luftstrømmen ikke treffer noen flate partier.

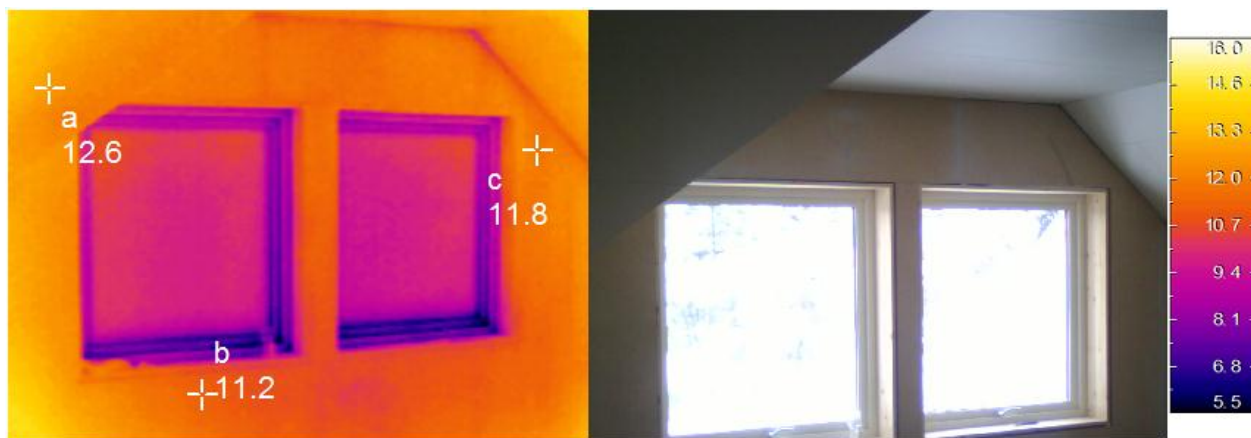
Bilde 16. Trappehall, 2etg.

Bra.

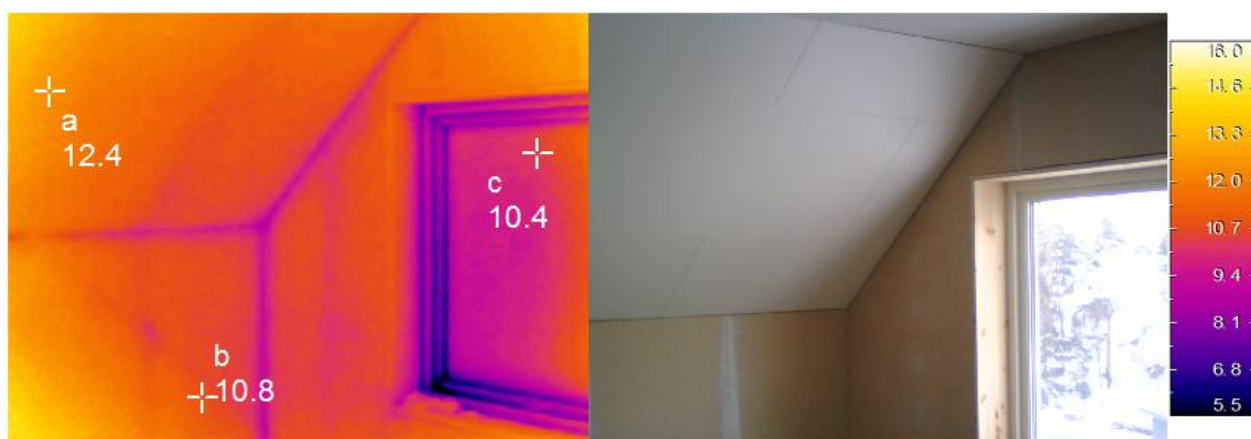
Bilde 17. Trappehall, 2 etg.

Bra.

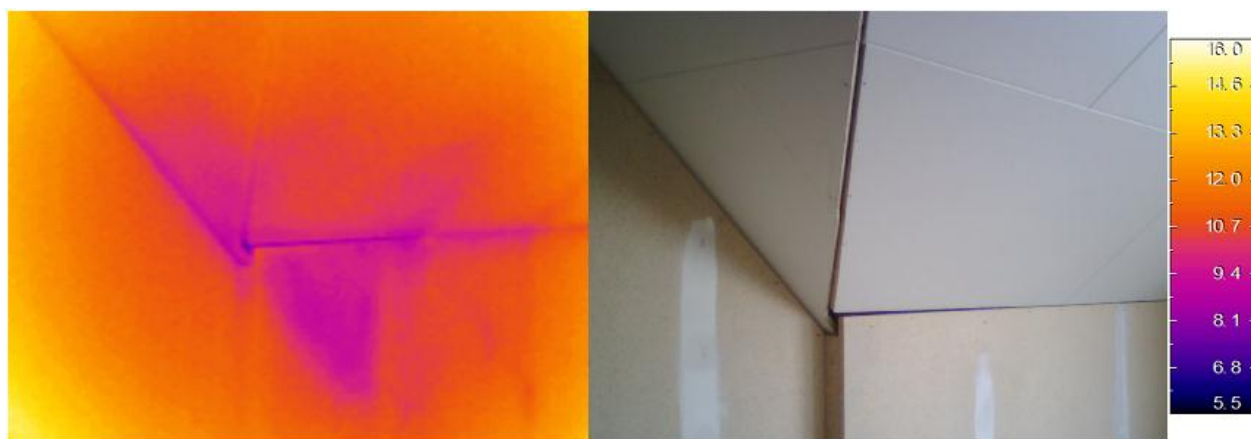
Bilde 18. Trappehall, 2etg.

Luftlekkasje i overgang skråtak-vegger. Ikke synlig på registreringene.

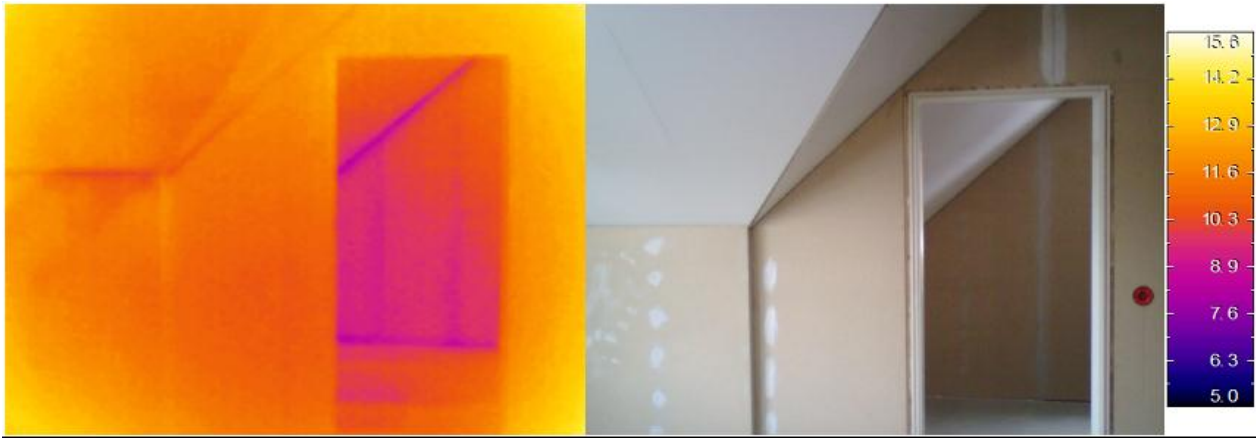
Bilde 19. Trappehall, Sov3, 2etg.

Bra.

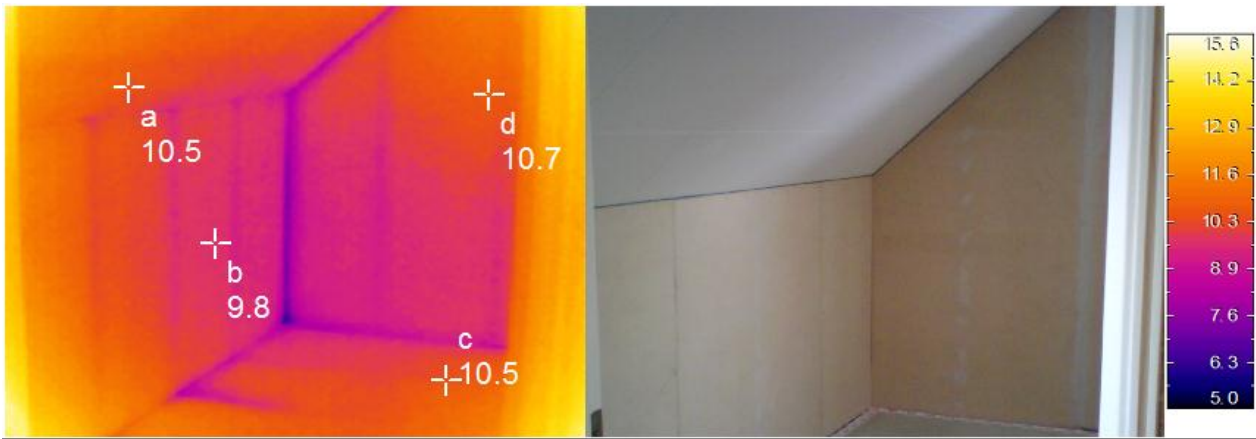
Bilde 20. Sov3, 2etg.

Bra

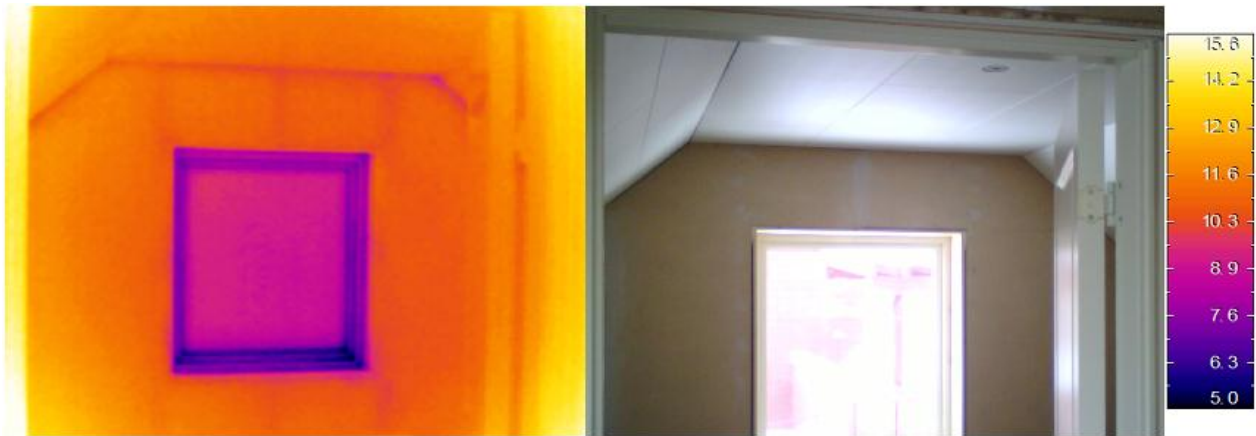
Bilde 21. Sov4, 2etg.

Bra

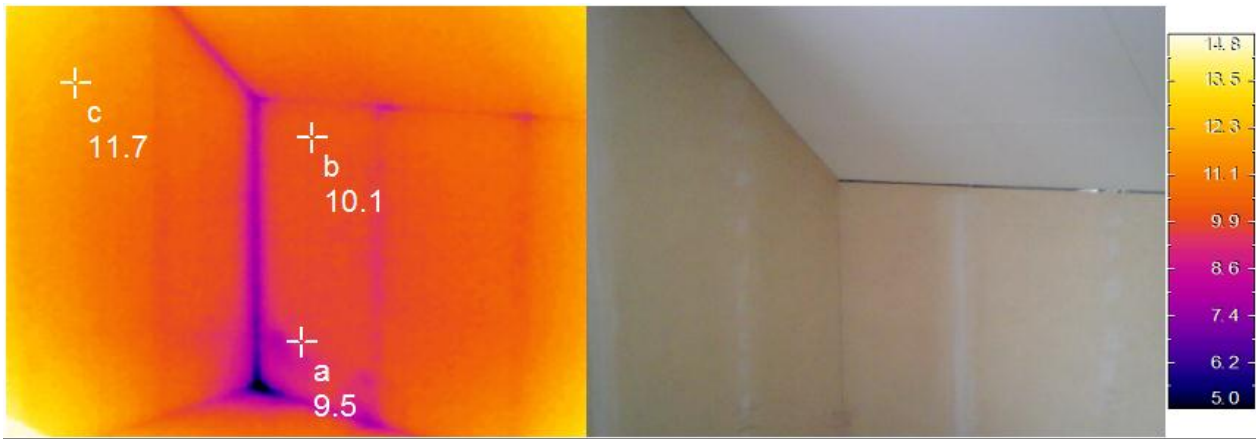
Bilde 22. Sov4, 2etg.

Bra
